## LE NEIMAN

Depuis la remise sur route en 2020, j'ai passé les 45000 km, loin de moi l'idée de penser que tout n'était pas déverminé, et pourtant . . .

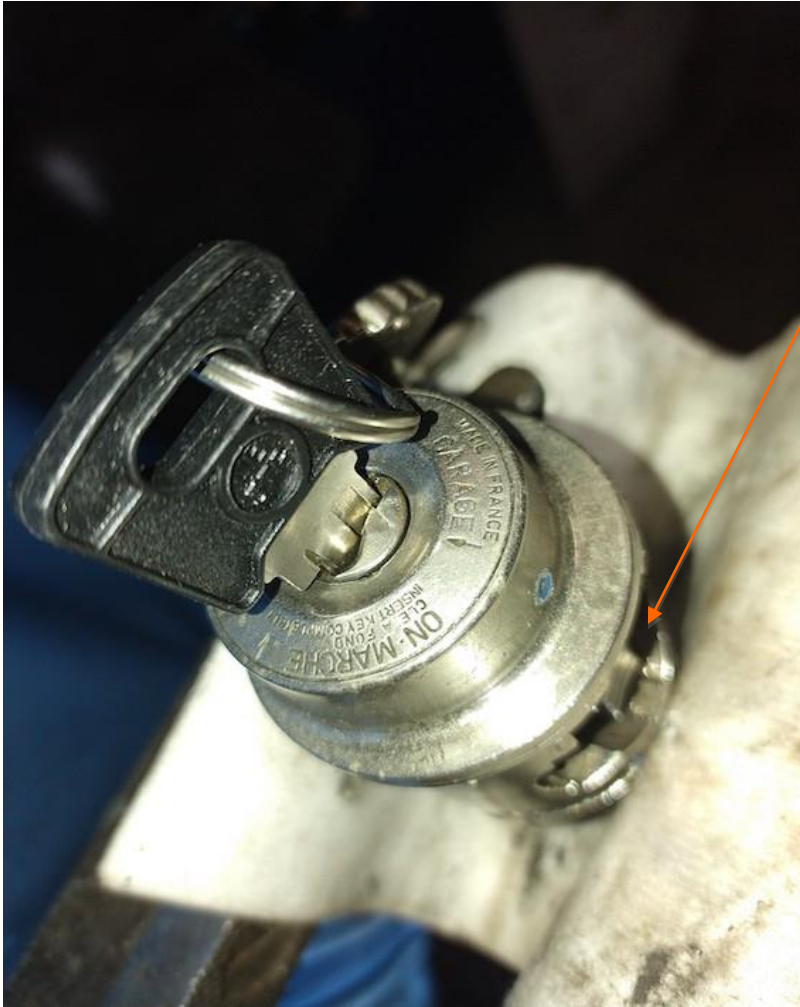
### La position Marche.

Dans cette position, on constate que le DV est rentré à fond, en deçà du diamètre du barillet.

Il s'agit d'une caractéristique de construction.

Le pendant de cette situation est que le ressort de commande appui fortement sur le CM, ce dernier ne peut donc plus se rétracter.

Dans cette position, l'insertion, ou l'extraction du barillet n'est donc pas possible.

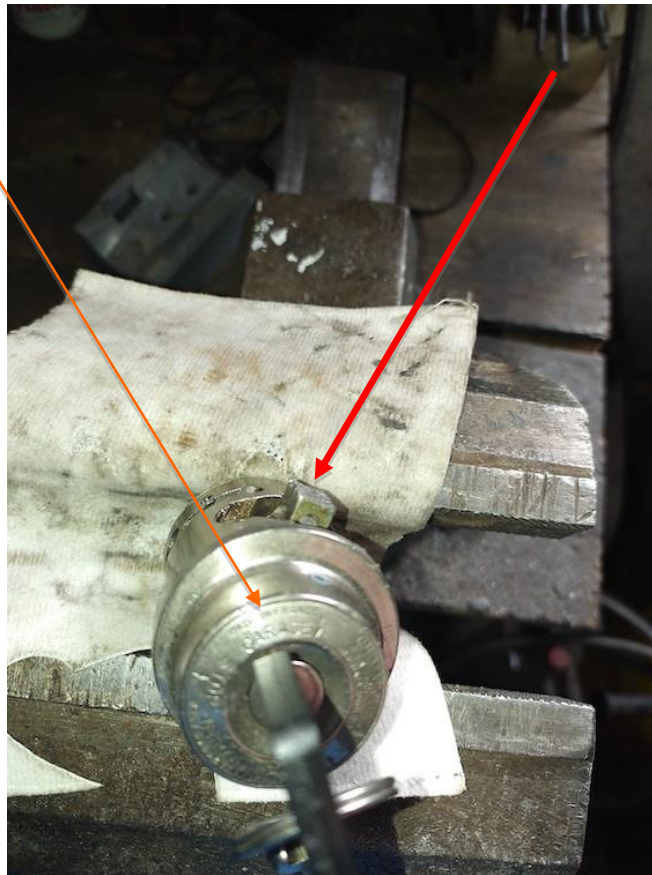
## La position Garage (donnée par le boîtier).

Dans cette position, donnée par le boîtier, deux constats :

Il existe un décalage entre le marquage "Garage" de la face avant du boîtier, et la position de la clé.

Le DV est sorti, cela interdit donc l'extraction, ou l'insertion du boîtier.

Il ne s'agit que d'un constat, rien d'autre !

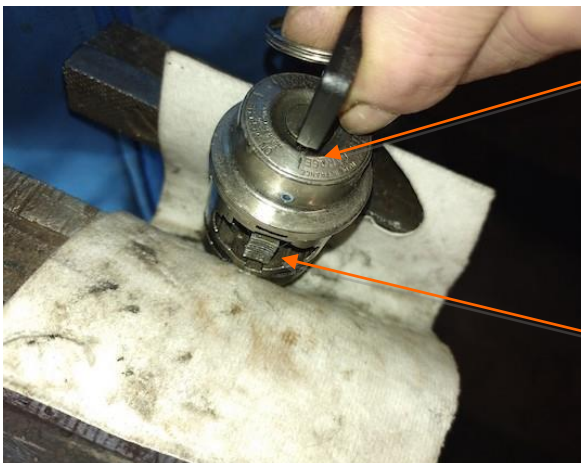
En jouant un peu avec le barillet, on constate que lorsque la clé est maintenue sur l'index Garage de la face avant du boîtier, alors le DV est en position semie-rentree, permettant ainsi l'extraction ou l'insertion du boîtier; dans le même temps, à l'opposé, le ressort de commande étant insuffisamment compressé, permet alors le déplacement du CM vers l'intérieur. Ces deux déplacements conjugués permettent alors l'insertion ou l'extraction du boîtier.

La clé est maintenue (forcée) face à l'index Garage de la face avant du boîtier.

Dans cette position, on constate que le DV affleure le diamètre du boîtier.

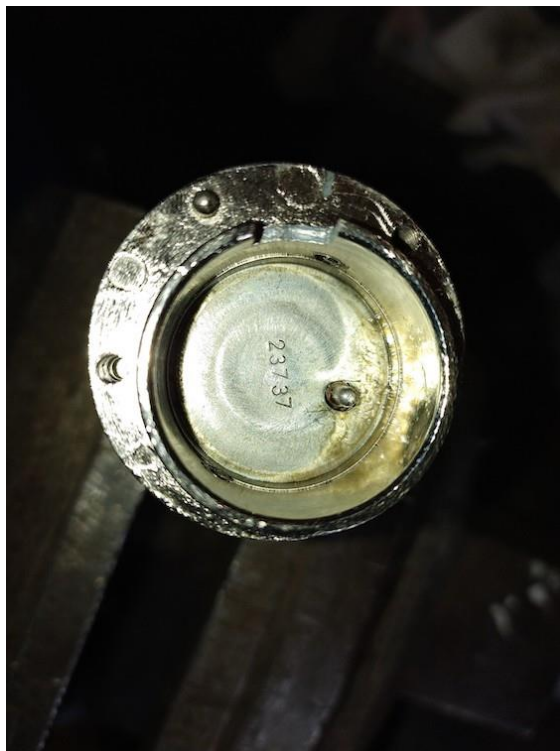
Dans le fond du Boîtier, derrière le boîtier des contacts, il apparaît le numéro de la clé :
