Photo de famille... Récapitulatif des roulements à rouleaux cylindriques jointifs des pignons d'attaque de couples coniques des BV, (la famille est incomplète).

Les 6 roulements de la boîte de vitesses 365 des Alpine A310 4 cylindres.

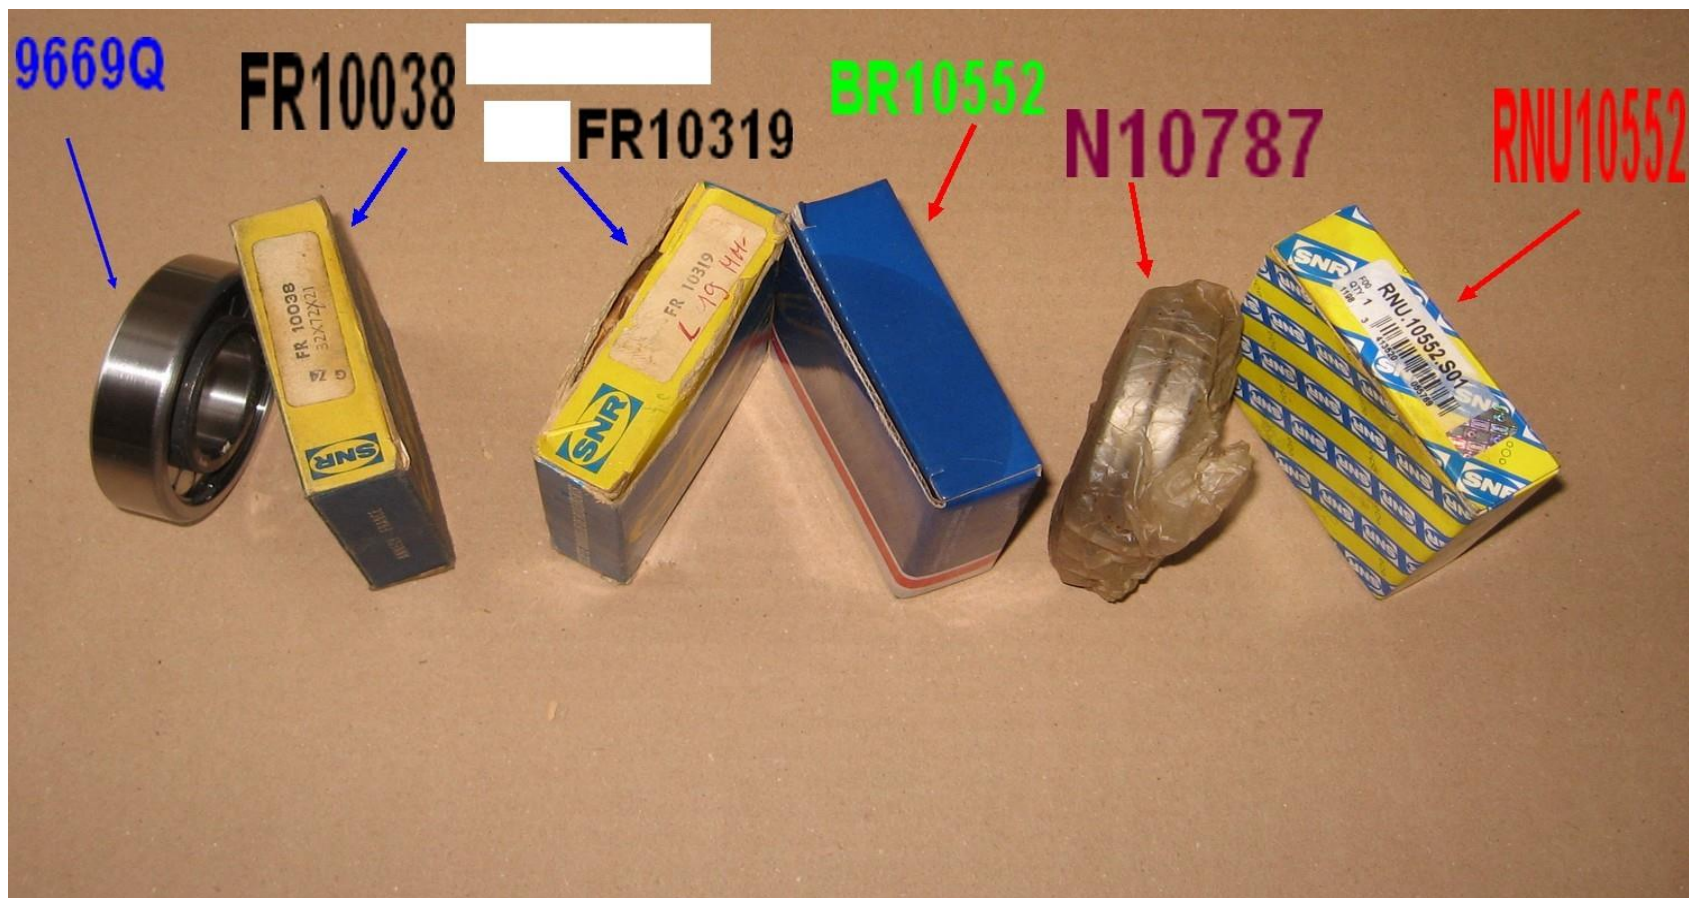
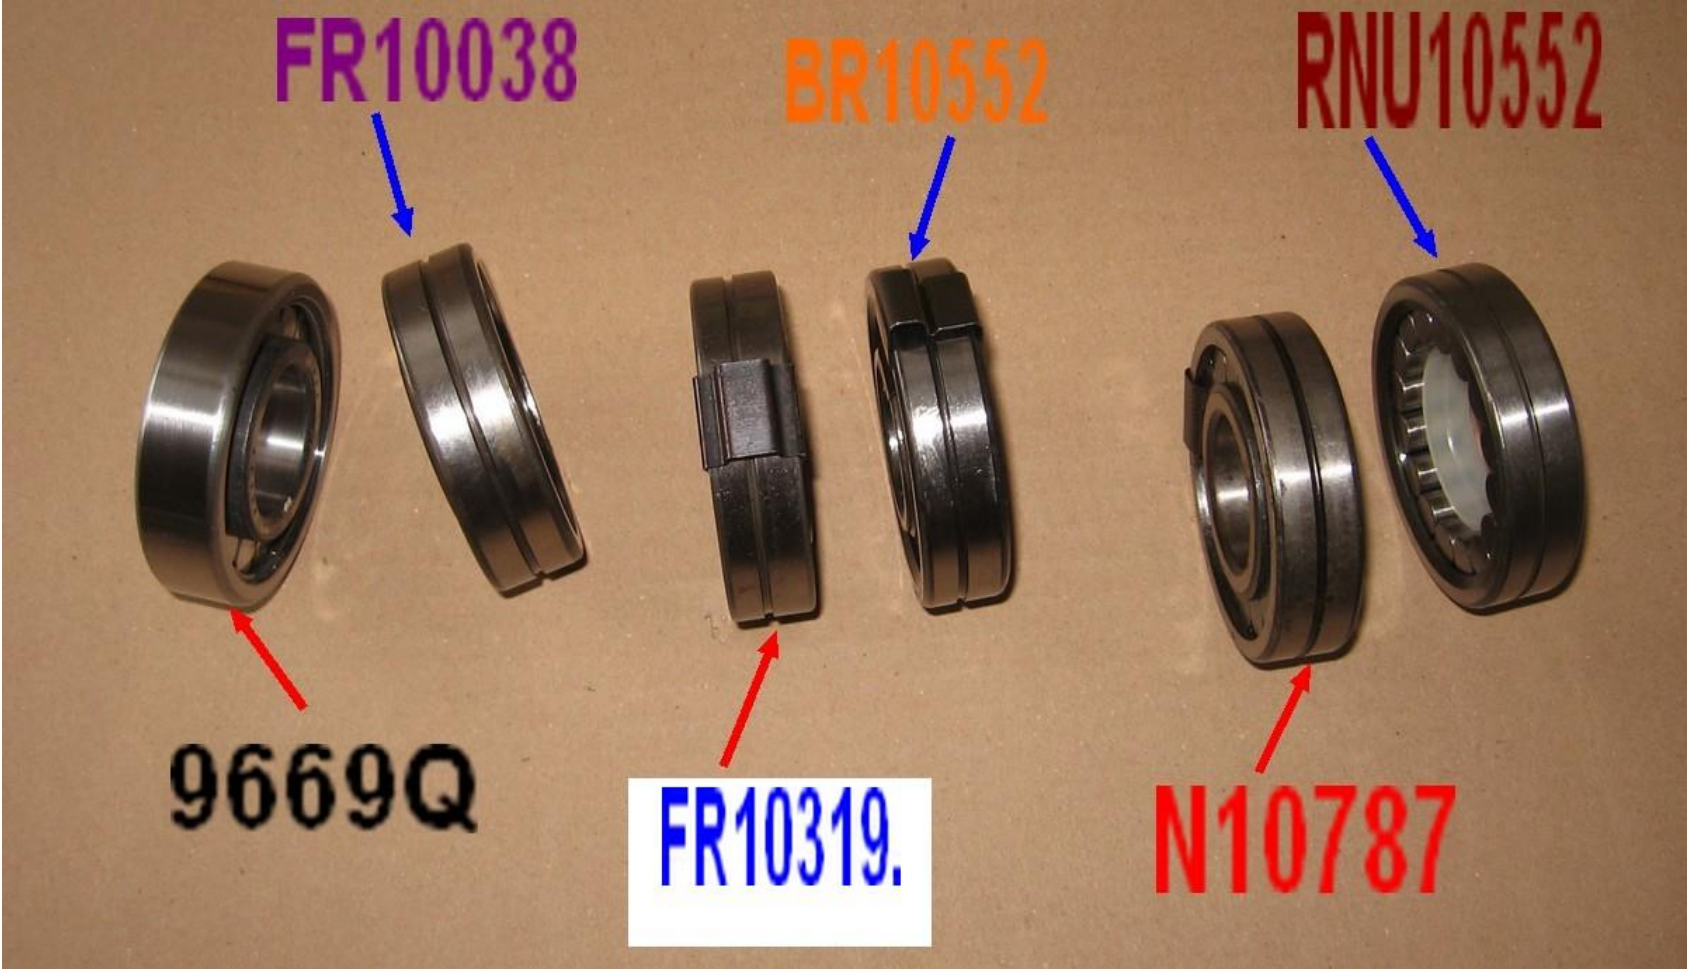
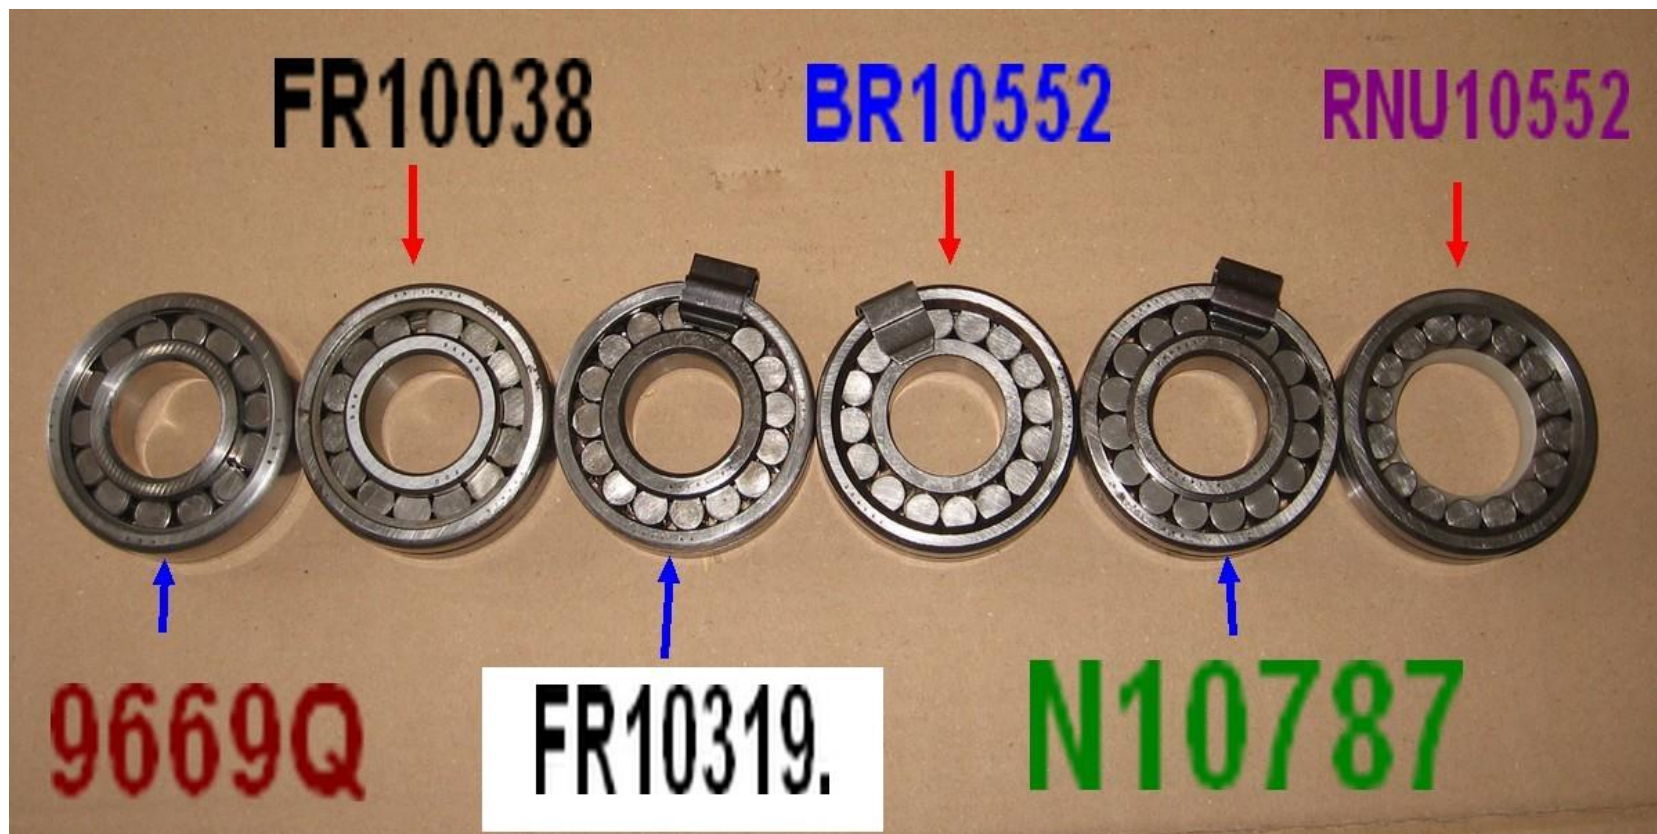
A partir de gauche....**Normalement** du + ancien au + récent.....

Manque FR10273 et BR10552 1ère construction.

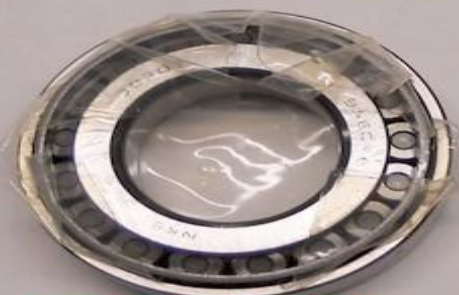
Les 6 roulements
d'une BV365 réunis.

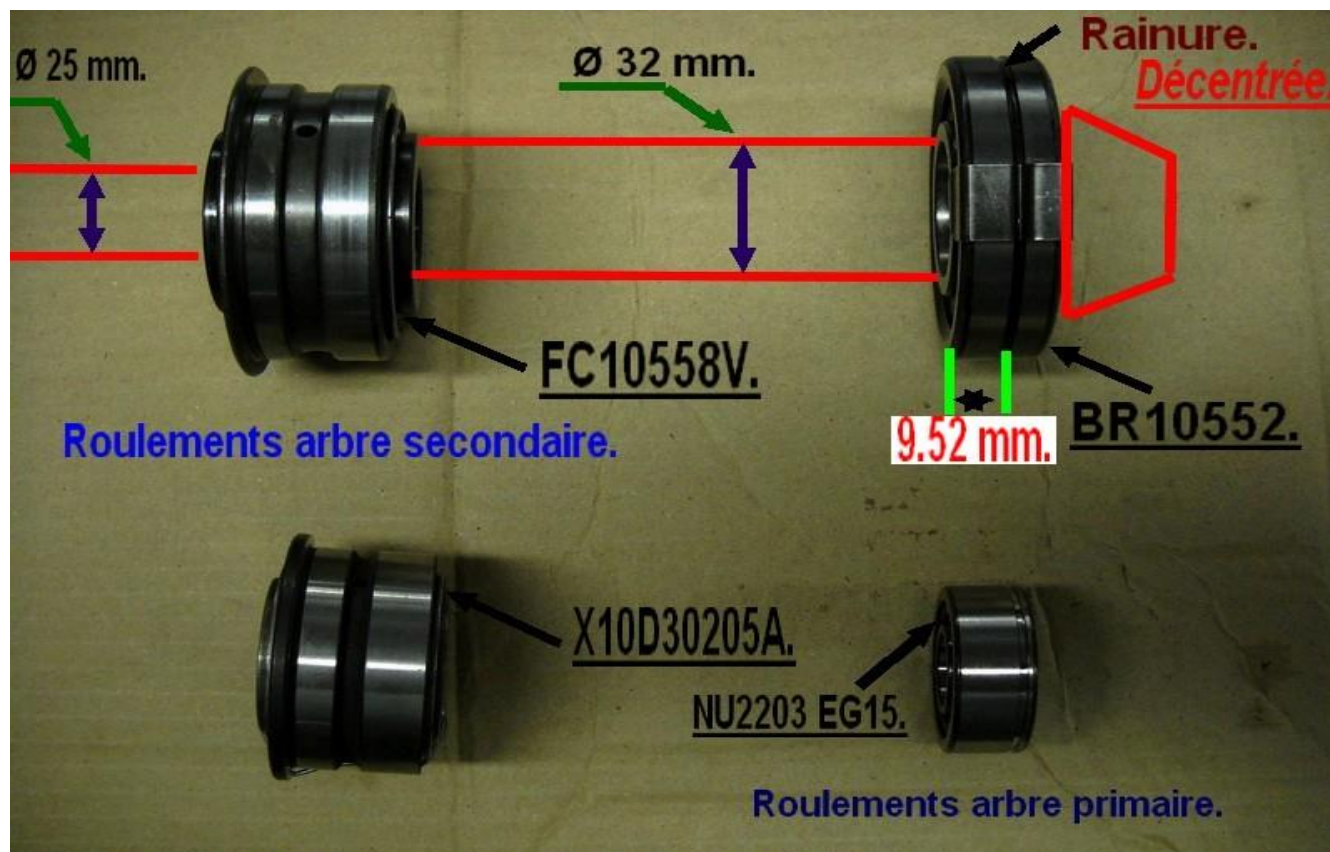
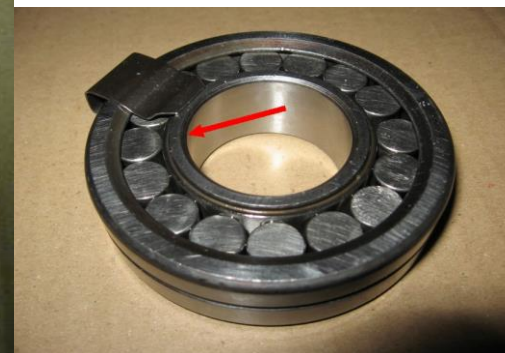
Sens de Montage des Roulements.

Position de la rainure de la bague extérieure sur le roulement du pignon d'attaque:

la + petite largeur se trouve vers le pignon d'attaque

donc logiquement le chanfrein (flèche rouge) de la bague intérieure se trouve également vers le pignon d'attaque.
